# 建築物公共安全管理與案例

前臺北市政府建築管理工程處使用科  
正工程師 李秋林

中華民國114年12月19日

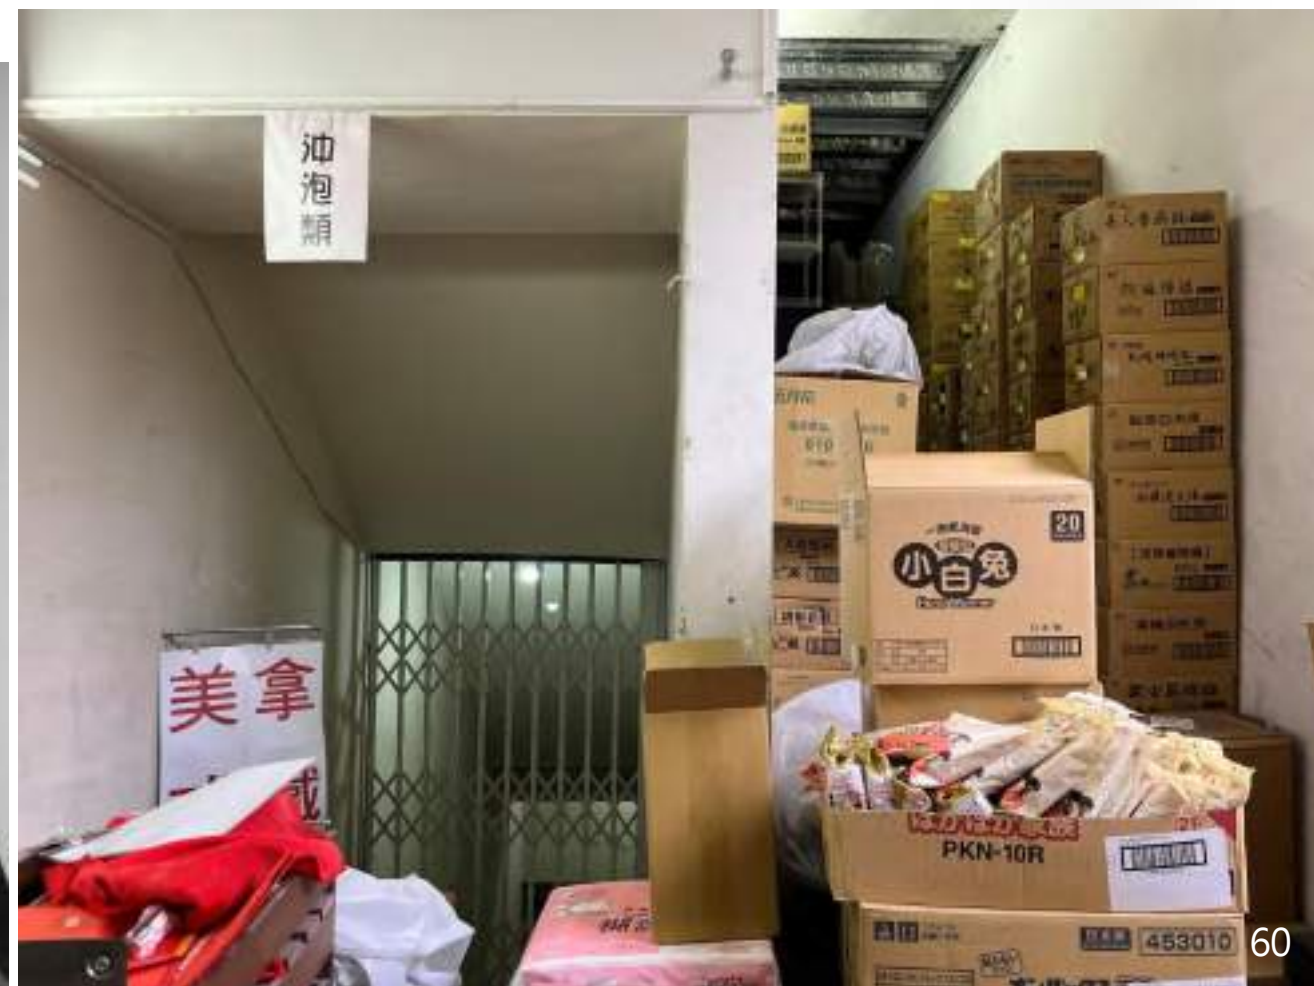
樓梯間須淨空

不能堆置雜物阻塞逃生動線

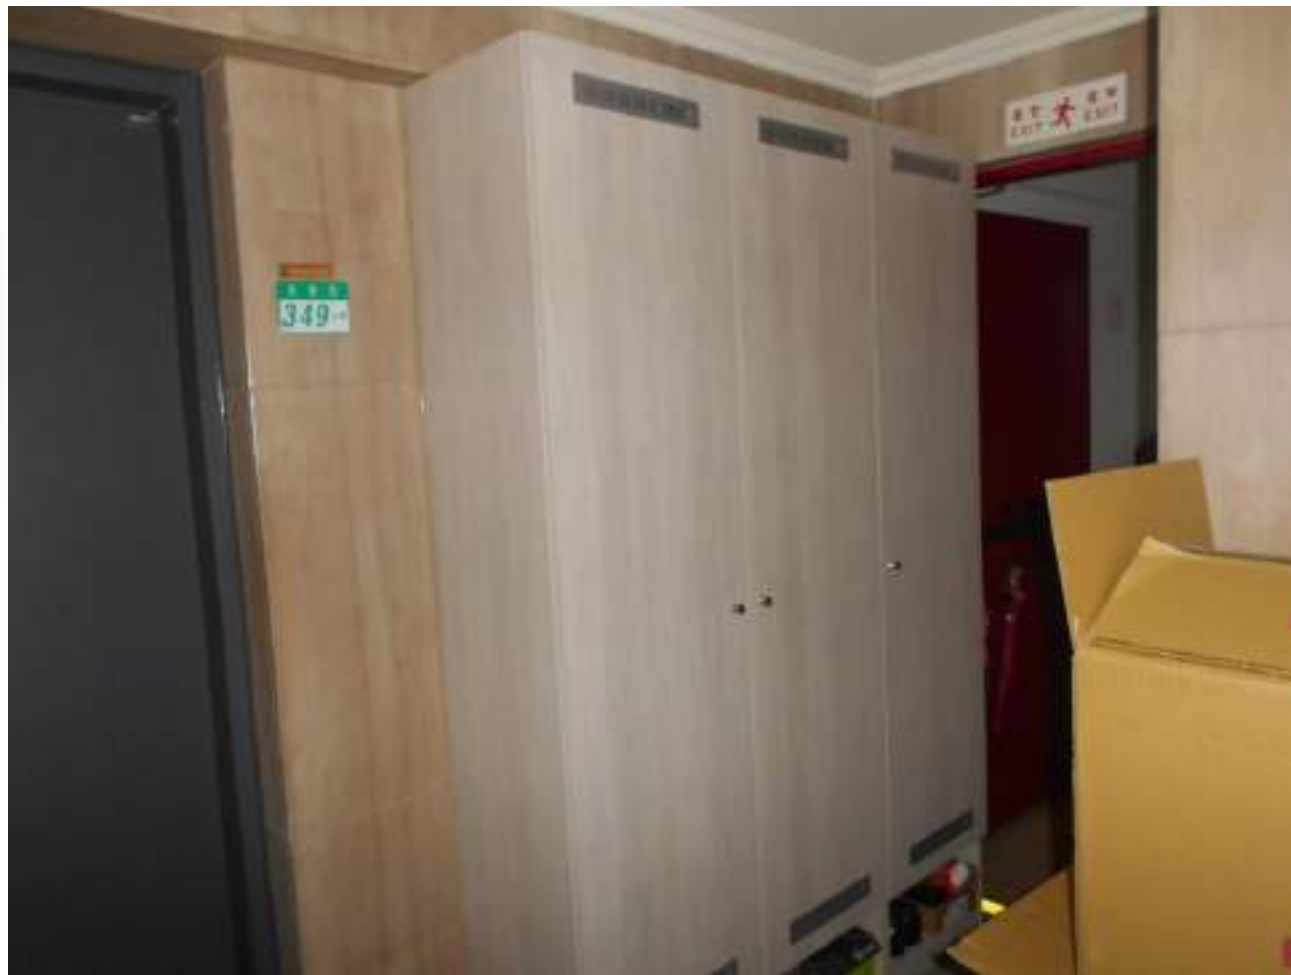
樓梯間出入口須淨空  
不能阻塞

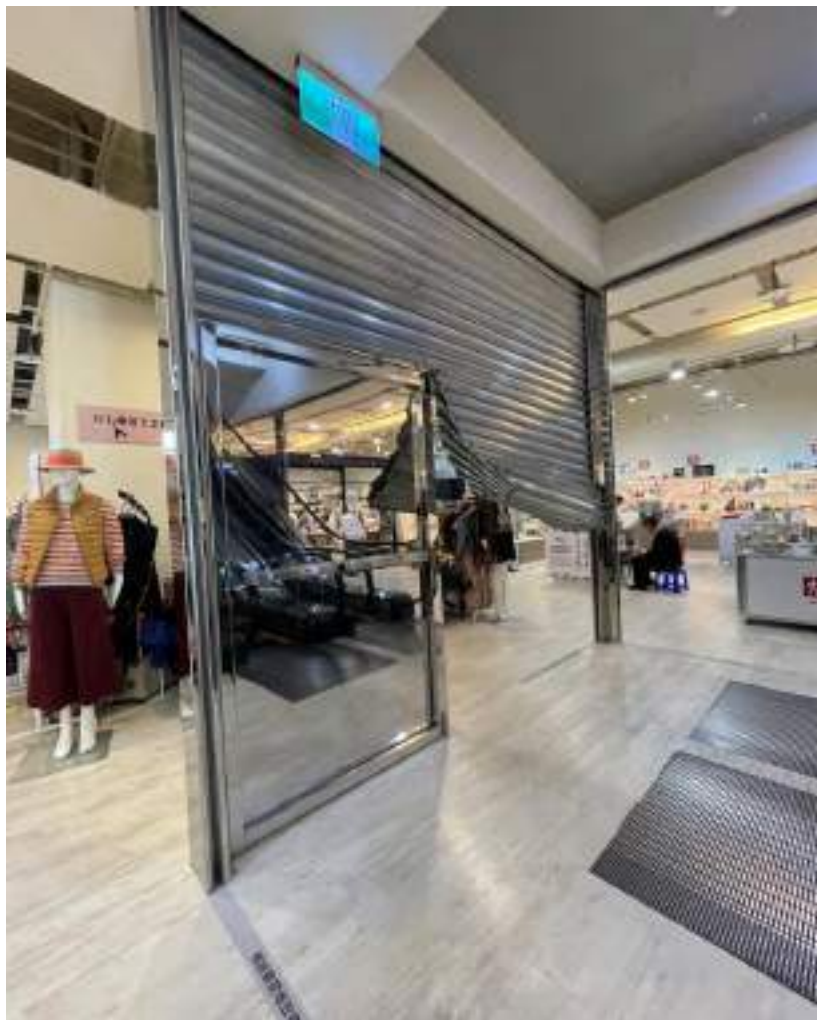
# EX1-B2類百貨周年慶公安稽查不合格案例

- 1、未辦理年度建物公安申報
- 2、防火鐵捲門損壞

處理方式：

- 1.裁罰限12萬，限期辦理申報。
2. 限期修復再複檢。

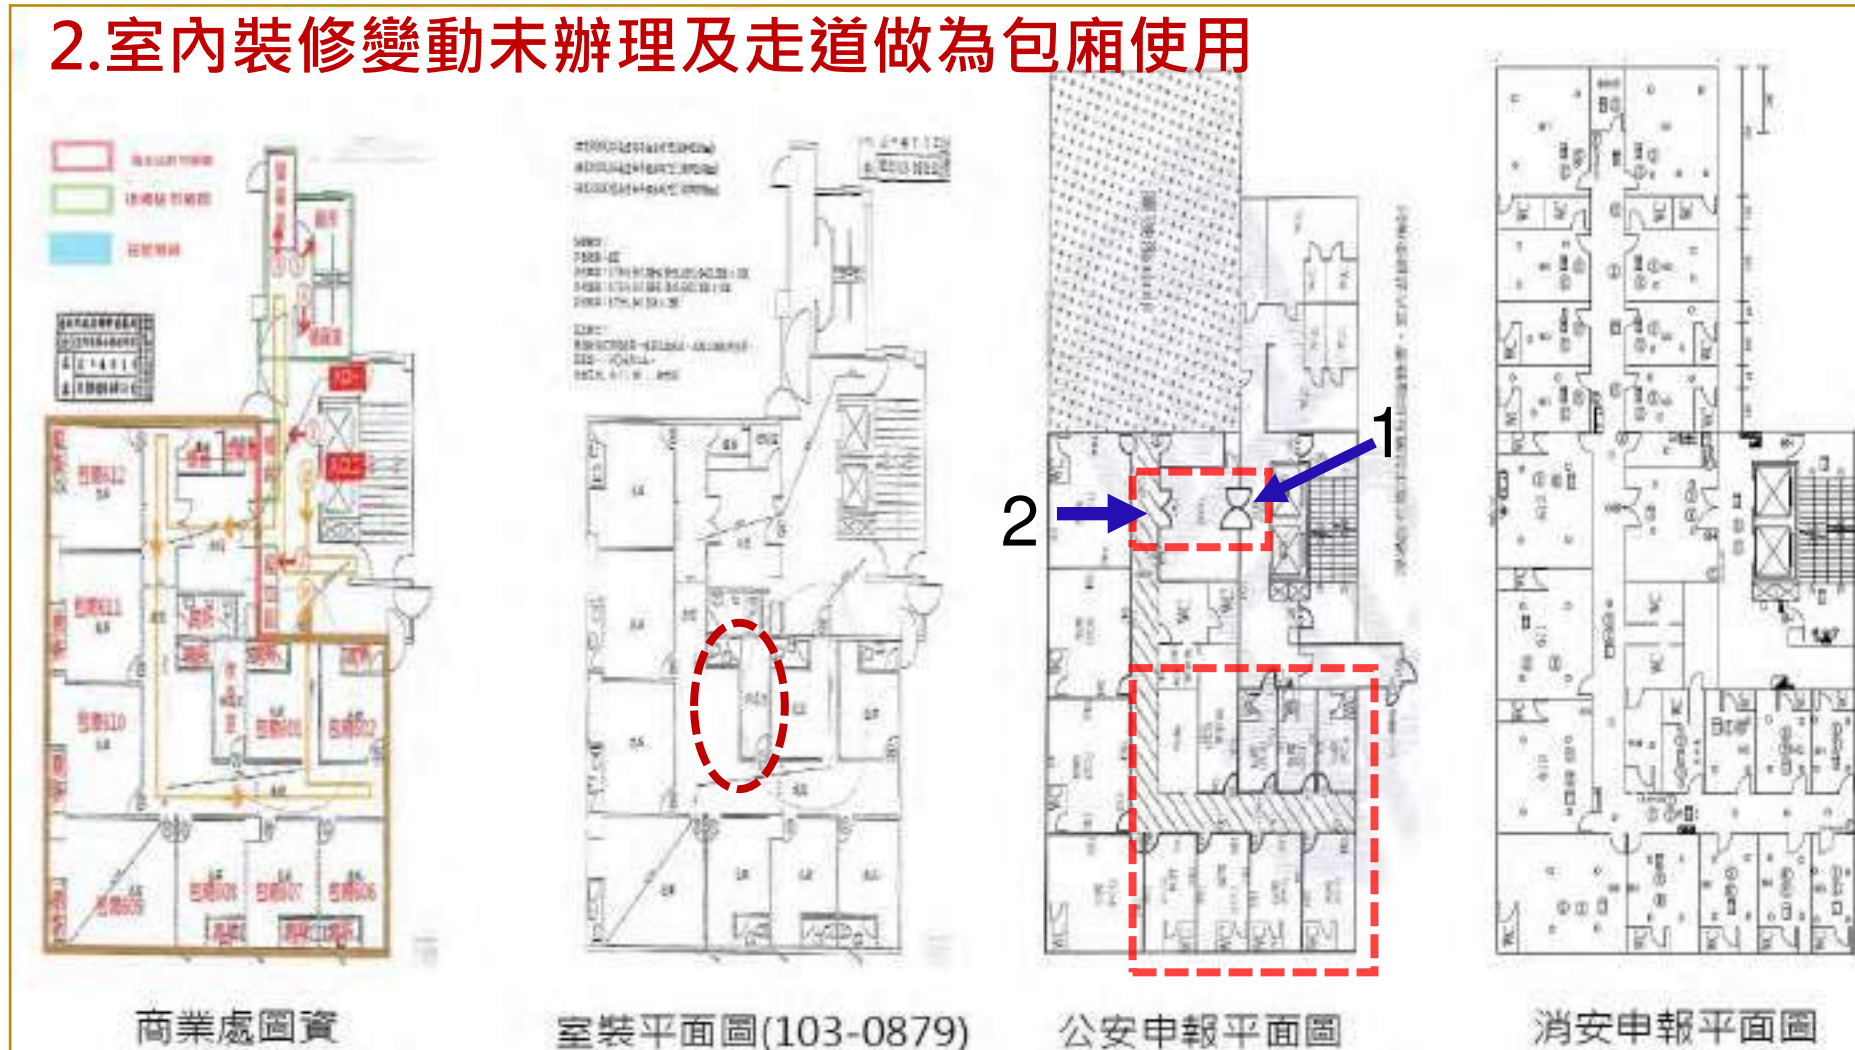
稽查缺失：

- 1.大門出入口雙開防火門擅自拆除
- 2.室內裝修變動未辦理及走道做為包廂使用

出入口大門由“雙開式防火門”改為推拉式非防火門

處理方式：

- 1.限期恢復為防火門
- 2.隔間變動部分限期辦理室裝。
- 3.提案公安審議小組追究檢查人責任。

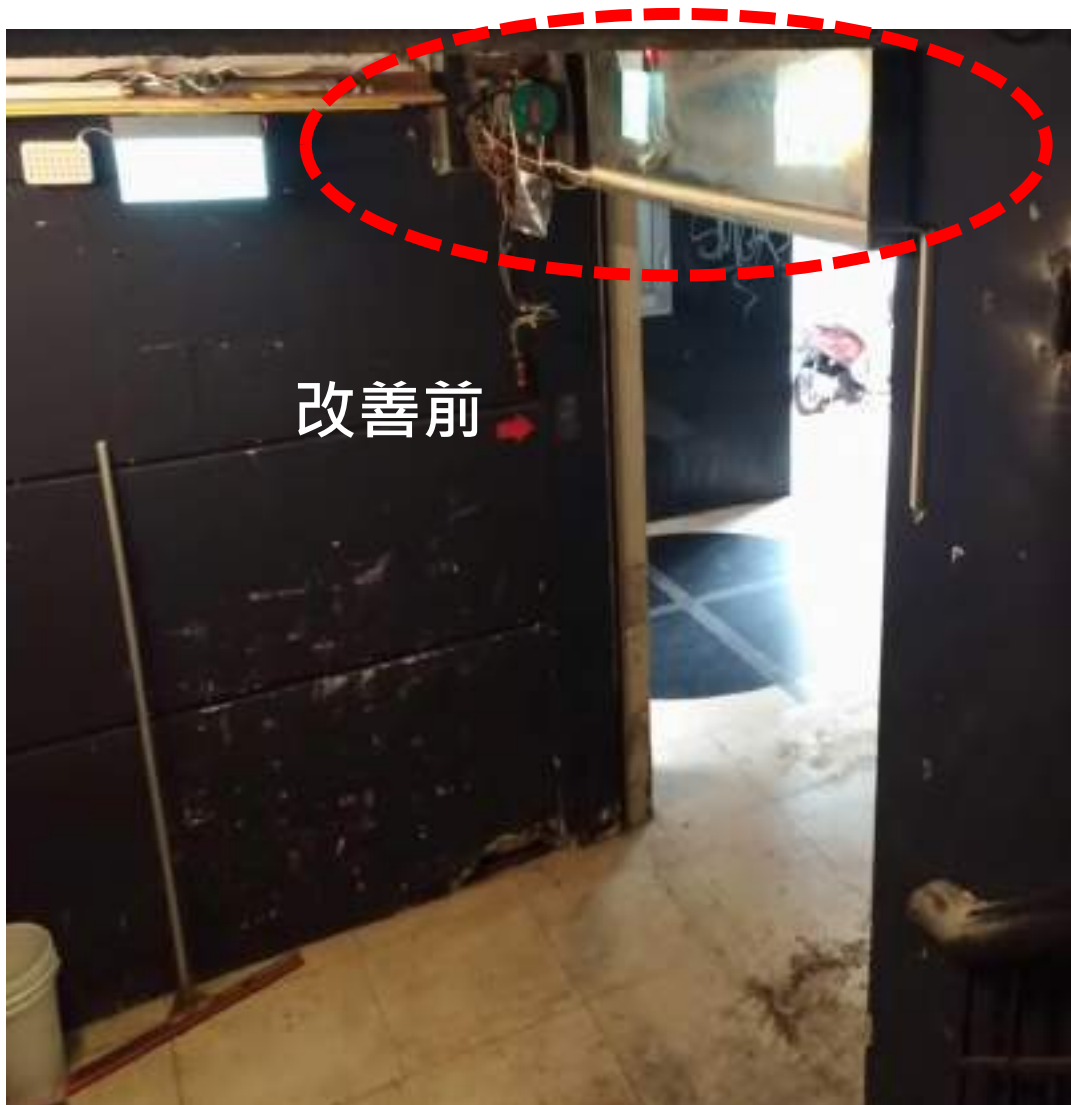
B1類場所1-3F (KTV) 安全梯通往避難層出口之一被管委會設鐵捲門封閉

改善後-已拆除出口處之鐵捲門

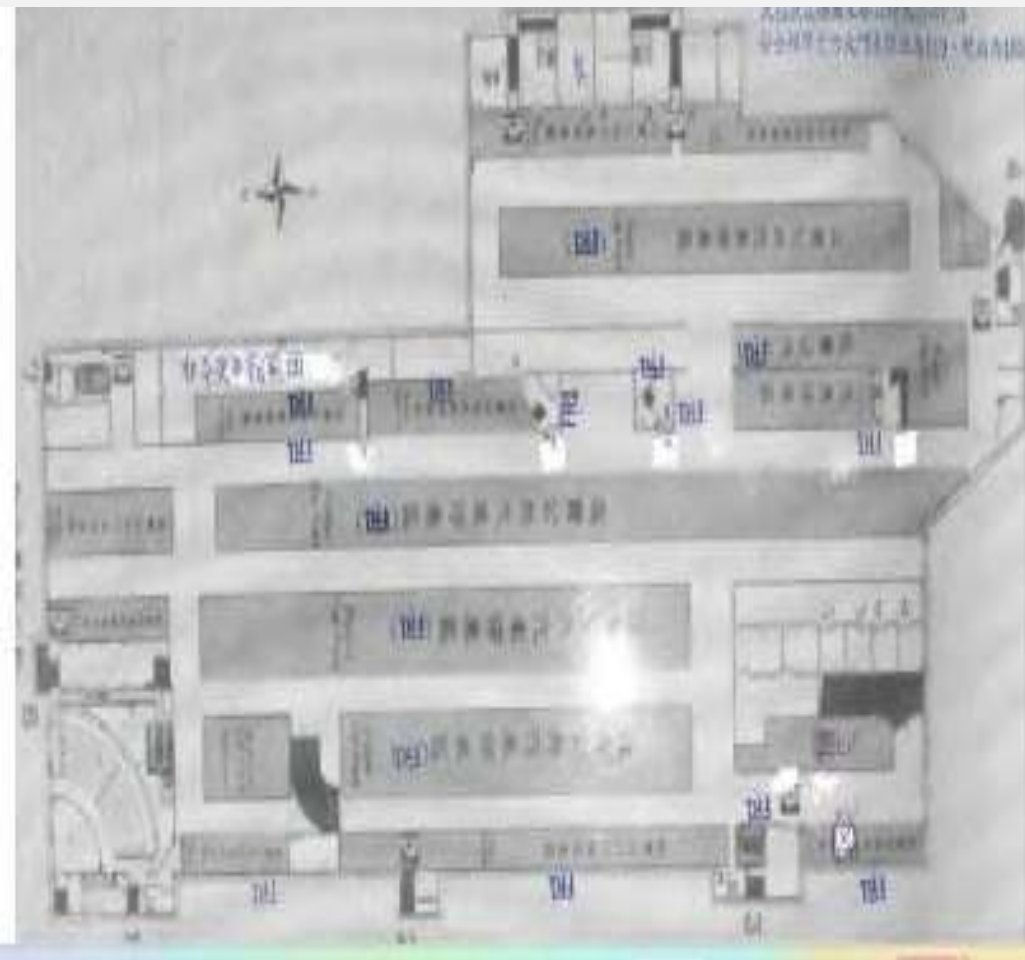
停車場公安申報平面圖

問題：圖面模糊不清且不易辨識  
各項設備，未依規定圖例繪製

處理方式-裁罰檢查人12萬並限期重新申報

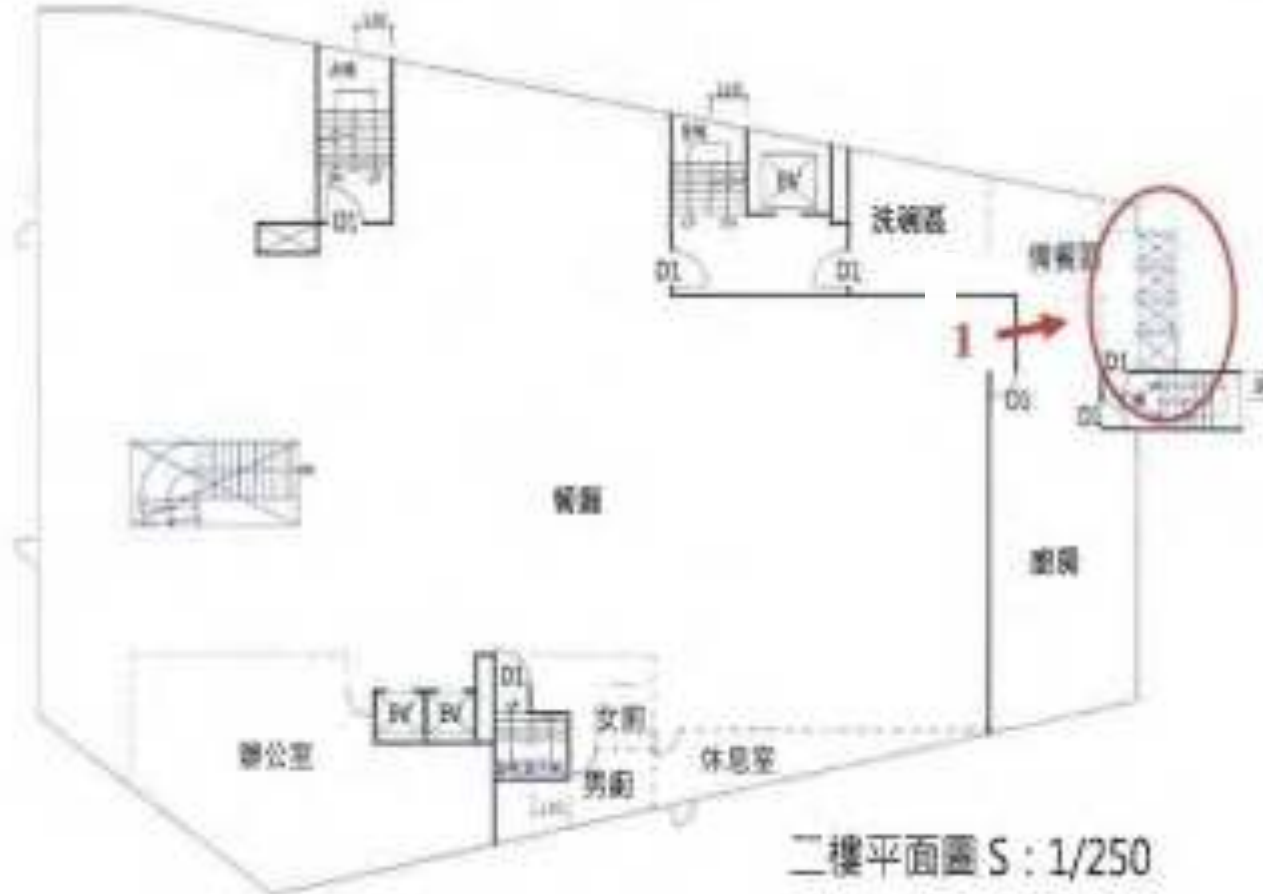
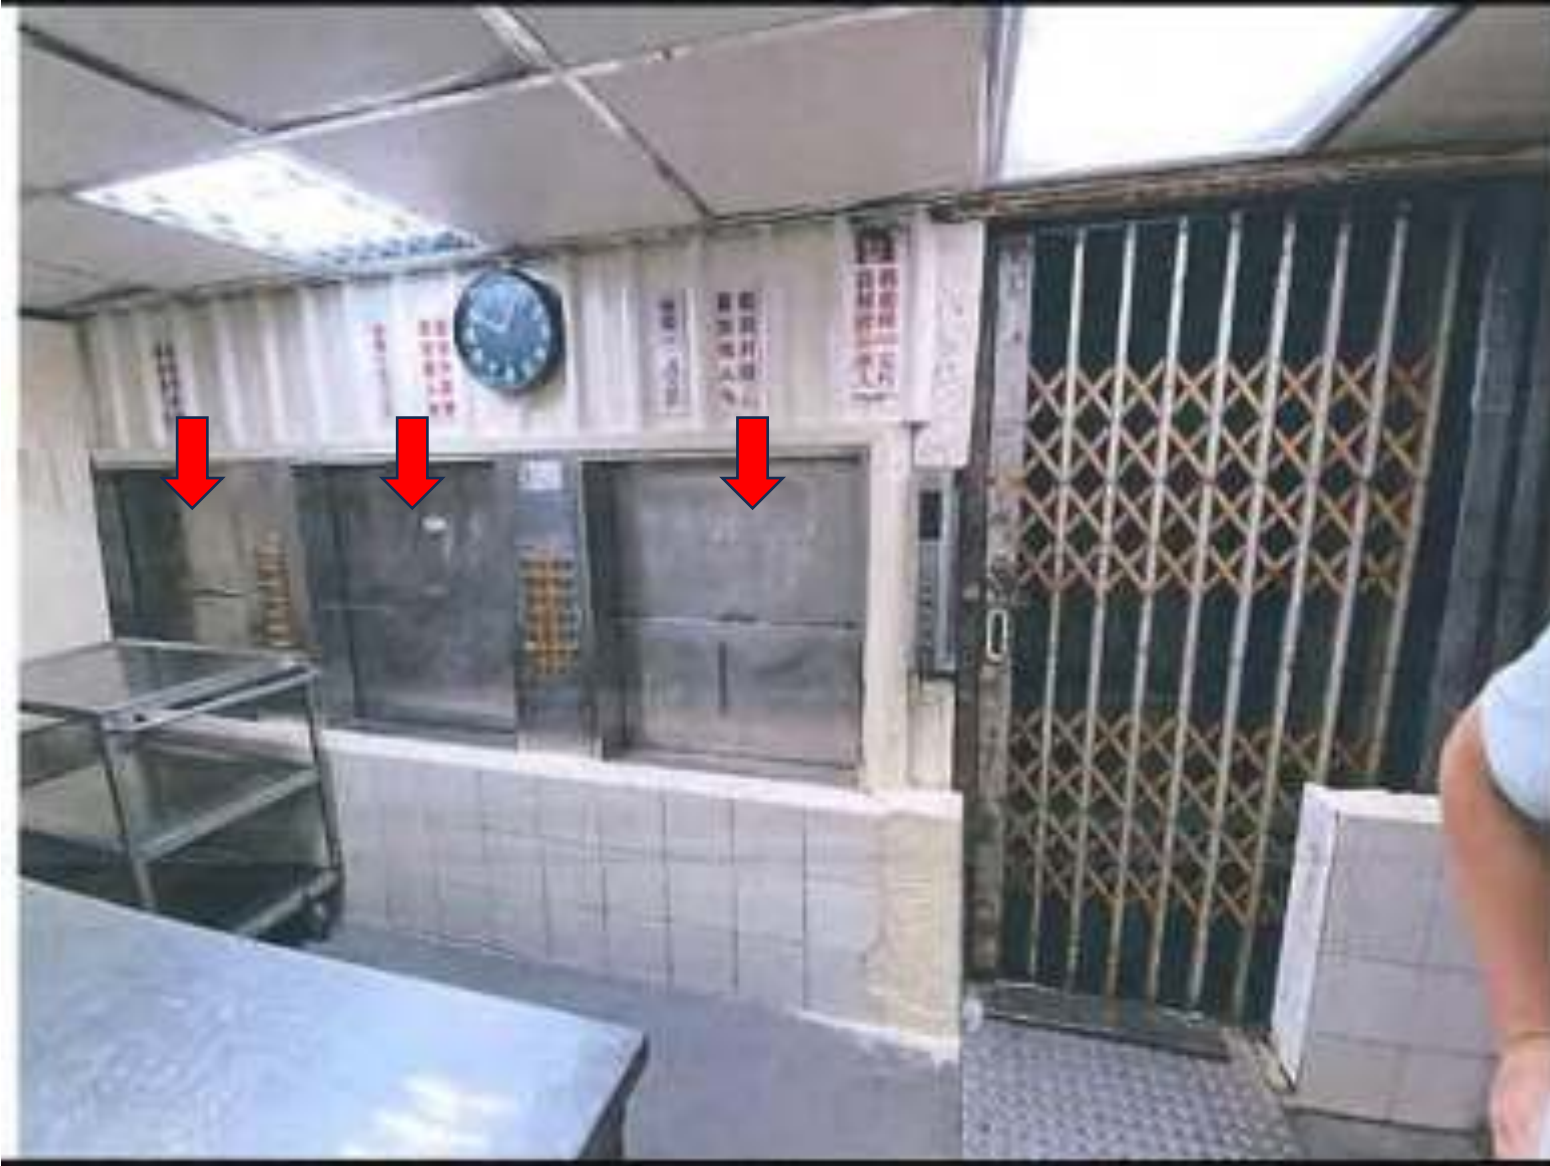
Q：B3類組餐廳之3座菜梯及1座貨梯均未取得許可證亦未封閉，逕自申報。 -如附圖

↑ 3座菜梯及1座貨梯未取得合格證亦未封閉

A：記檢查人缺點一次並限期封閉後重新申報。

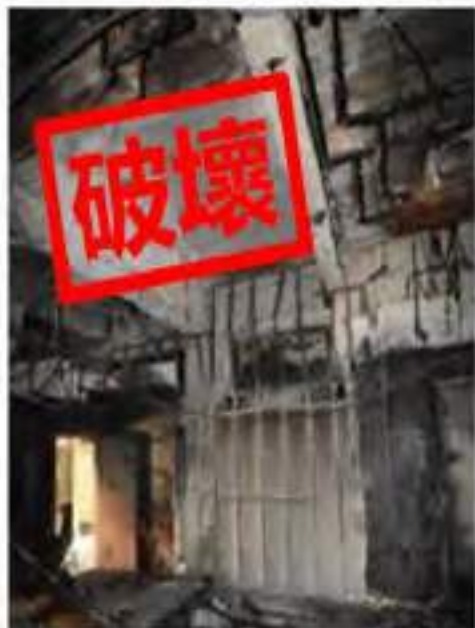
- 5樓(起火樓層)電梯井管道間破壞

✓ 火煙向其他樓層竄升

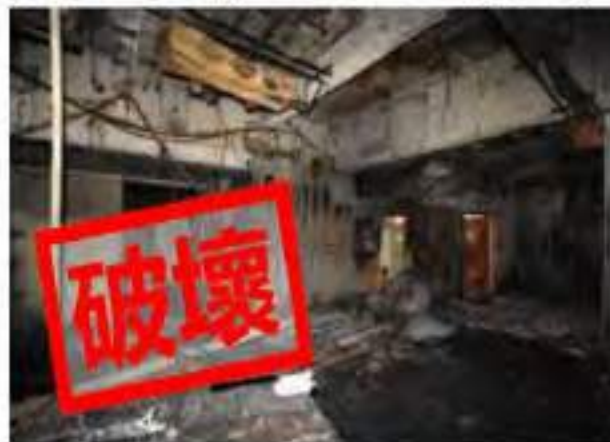
- 5樓(起火樓層)電梯井上方區劃破壞

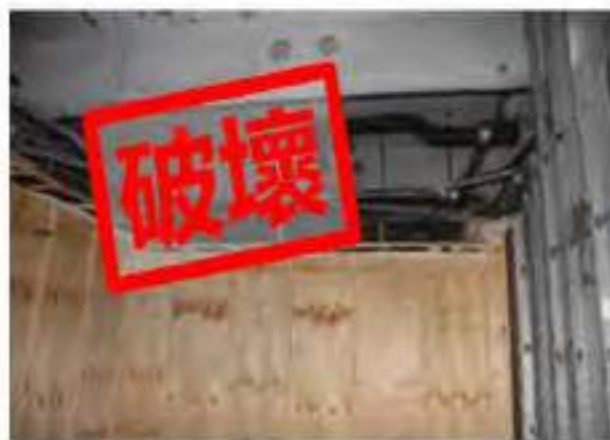
- 9樓電梯井上方天花板破壞

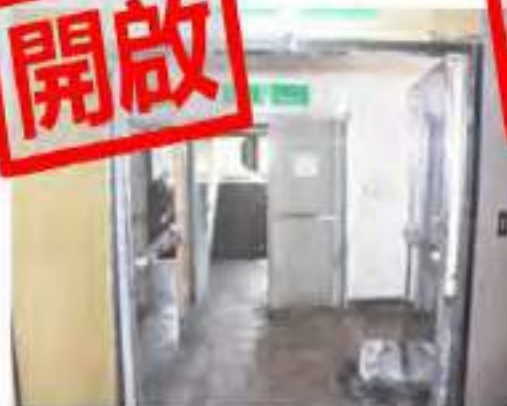
- 8樓安全梯防火門以沙包擋住未關閉

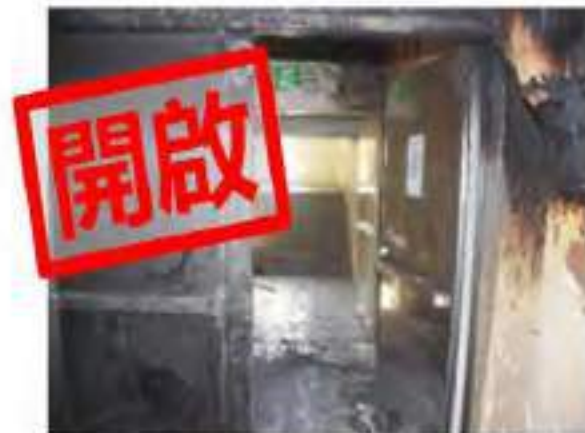
- 5樓安全梯防火門因施工未關閉
