新竹科學園區管理局優良既有建築物改善案例彙編

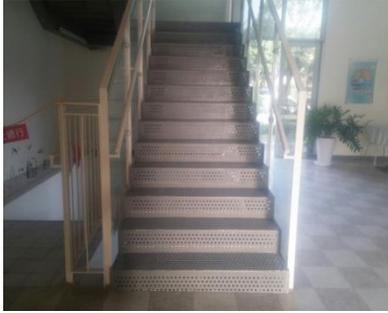
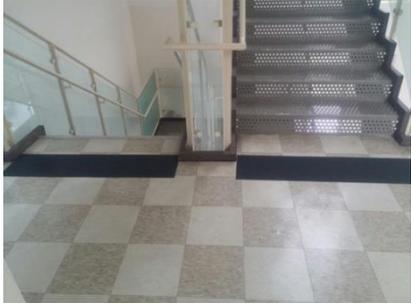
| 建築物名稱 | 勘檢不符項目 | 改善說明 | 改善前照片 | 改善後照片 |
|---|---|--|--|---|
| 竹南活動中心 | 樓梯。 | 依規定於樓梯兩側裝設防護緣及終端警示標誌。 | | |

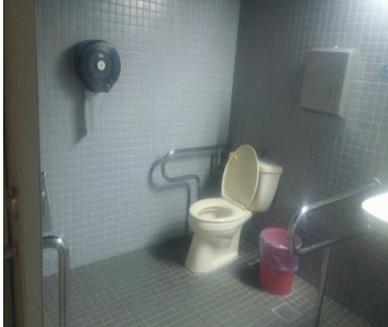
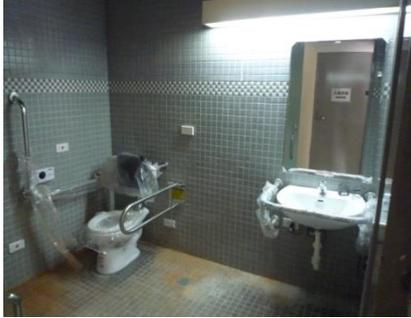
| 建築物名稱 | 勘檢不符項目 | 改善說明 | 改善前照片 | 改善後照片 |
|---|---|--|--|---|
| 竹南活動中心 | 無障礙廁所。 | 依規定改善無障礙廁所之迴轉空間，並裝設符合規定之無障礙之馬桶及洗面盆及扶手。 | | |

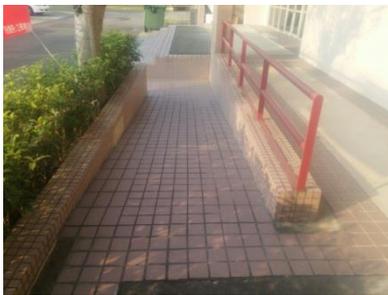
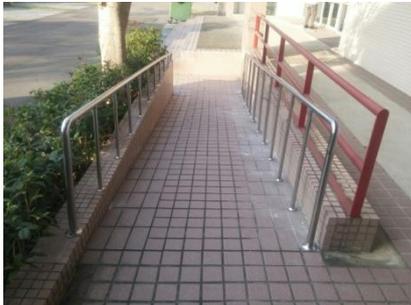
| 建築物名稱 | 勘檢不符項目 | 改善說明 | 改善前照片 | 改善後照片 |
|---|---|--|--|---|
| 竹南活動中心 | 無障礙坡道。 | 依規定設置無障礙坡道符合高度之扶手，並設置導引標誌。 | | |

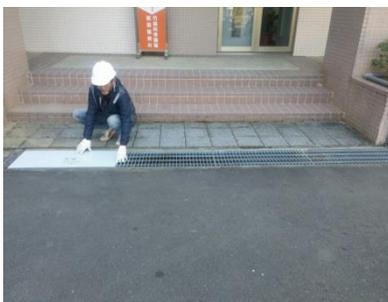
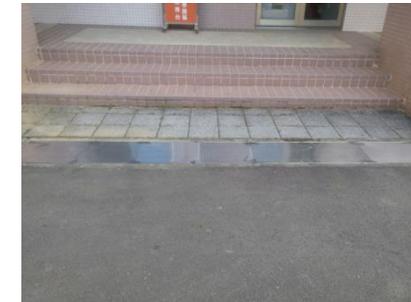
| 建築物名稱 | 勘檢不符項目 | 改善說明 | 改善前照片 | 改善後照片 |
|---|---|--|--|---|
| 竹南活動中心 | 無障礙室外通路改善 | 依規定調整無障礙室外通路之水溝蓋間隙 | | |

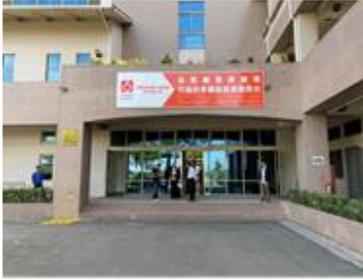
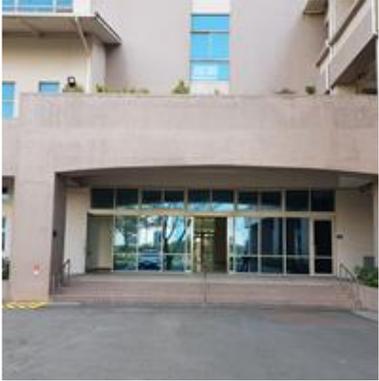
| <p>竹南活動中心</p> | <p>主要出入口/樓梯/扶手與欄杆-扶手：樓梯兩側應裝設距梯級鼻端高度 75-85 公分之扶手或雙道扶手(高 65 公分及 85 公分)。</p> | <p>於本案主要出入口階梯兩側及中間依規定增設三處設置符合規範 207 節規定之扶手，高度自梯級鼻端起算(如圖 305.1)扶手應連續不得中斷。</p> | | |

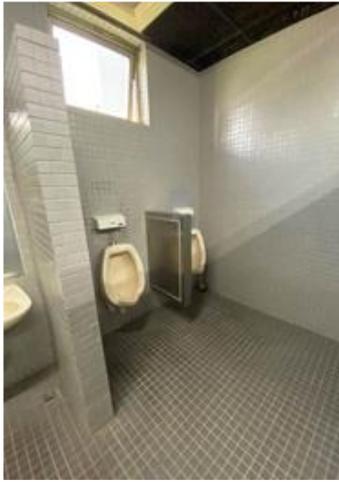
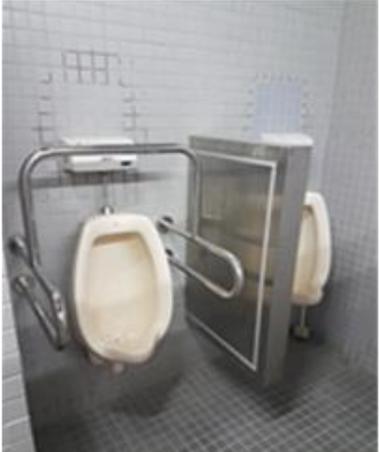
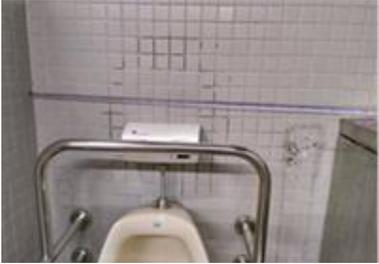
| <p>竹南活動中心</p> | <p>一般男廁/廁所盥洗室/扶手/小便器二側及前方應設置扶手，垂直牆面之上側扶手上緣距地板面 85 公分、垂直牆面之下側扶手下緣與地板面距離為 65-70 公分；平行牆面之扶手上緣距地板面 120 公分；兩垂直牆面扶手之中心線距離為 60 公分，長度為 55 公分；兩側垂直地面之扶手距離牆壁之距離為 25 公分。</p> | <p>依規定於男廁最近入口處之小便斗增設無障礙扶手。兩側扶手中心線之距離為 60cm(如圖 506.5)，長度為 55cm，扶手上緣距地板面為 85cm，扶手下緣距地板面 65cm-70cm。前方扶手上緣距地板面為 120cm，其中心線與牆壁之距離為 25cm(如圖 506.6.1、圖 506.6.2)</p> | | |

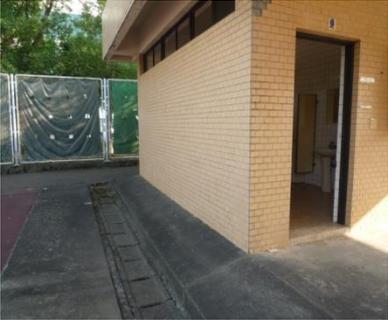
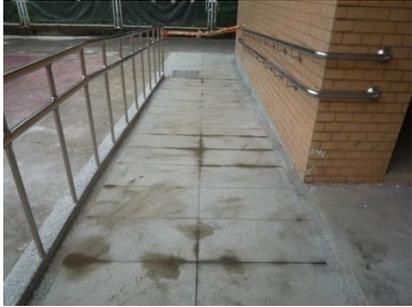
| 西區網球場 | 無障礙廁所室外通路 | 依規定設置無障礙坡道及符合高度之扶手並改善室外通路之高低差。 | | |

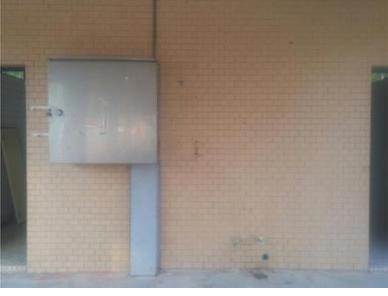
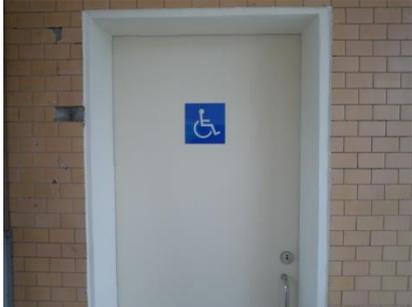
| 西區網球場 | 無障礙廁所 | 依規定設置無障礙廁所並裝設符合規定之無障礙之馬桶及洗面盆及扶手 | | |

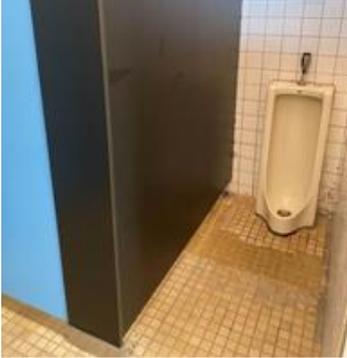
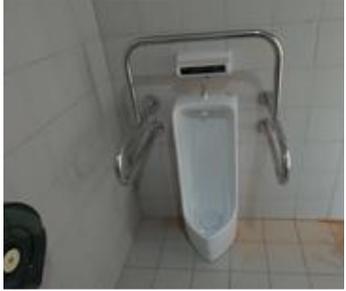
| 西區網球場公廁 | 廁所盥洗室/扶手/小便器二側及前方應設置扶手，垂直牆面上側扶手上緣距地板面 85 公分、垂直牆面之下側扶手下緣與地板面距離為 65-70 公分；平行牆面之扶手上緣距地板面 120 公分；兩垂直牆面扶手之中心線距離為 60 公分，長度為 55 公分；兩側垂直地面之扶手距離牆壁之距離為 25 公分。 | 於無障礙廁所中心增設一處合乎規範規定之小便斗及無障礙扶手。兩側扶手中心線之距離為 60cm(如圖 506.5)，長度為 55cm，扶手上緣距地板面為 85cm，扶手下緣距地板面 65cm-70cm。前方扶手上緣距地板面為 120cm，其中心線與牆壁之距離為 25cm(如圖 506.6.1、圖 506.6.2) | | |

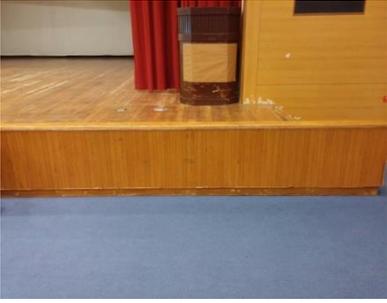
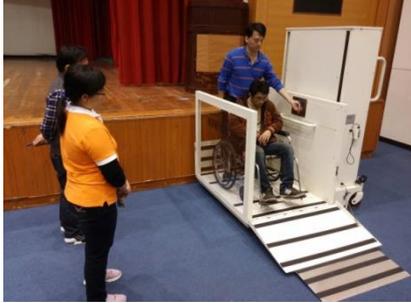
| <p>活動中心 A 館禮堂</p> | <p>。</p> | <p>依規定設置移動式輪椅升降平台。</p> | | |

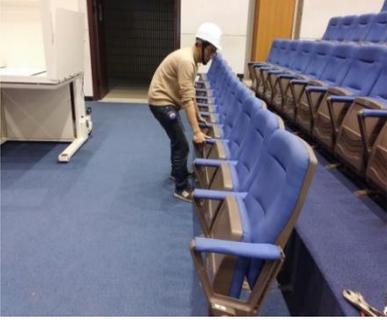
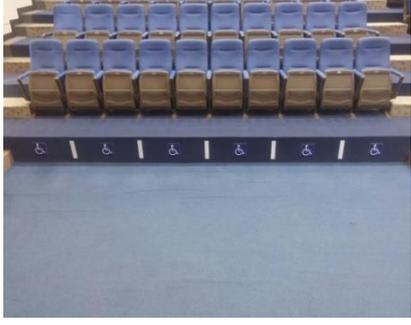
| <p>活動中心 A 館禮堂</p> | <p>輪椅觀眾席位改善</p> | <p>依規定設置輪椅觀眾席位</p> | | |
